**TUGAS AKHIR
BIDANG PROSES PRODUKSI
DAN PEMBENTUKAN MATERIAL**

**KAJIAN SIFAT MEKANIK DAN STRUKTUR MIKRO
BAHAN "AS RECEIVED" POROS GEAR BOX
KILN INDARUNG V PT. SEMEN PADANG**

**JURUSAN TEKNIK MESIN
FAKULTAS TEKNIK UNIVERSITAS ANDALAS
PADANG
2006**

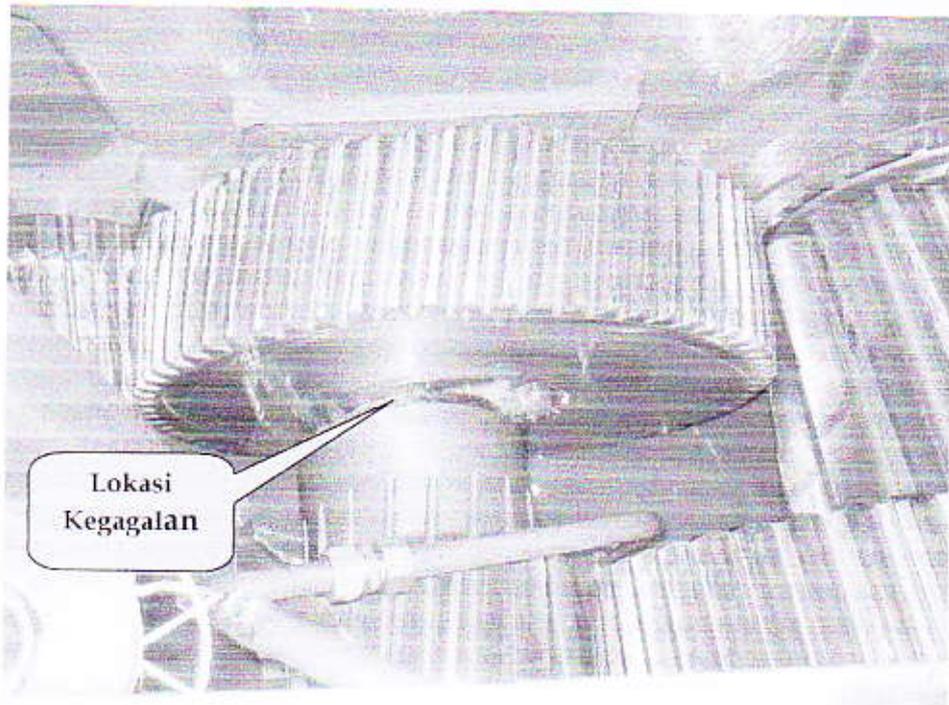
Gambar 1.1 Lokasi bahan gear box yang diuji
