## **BAB I**

### **PENDAHULUAN**

Penelitian ini adalah penelitian eksperimental tentang perilaku struktur bronjong batu kali pada tikungan.

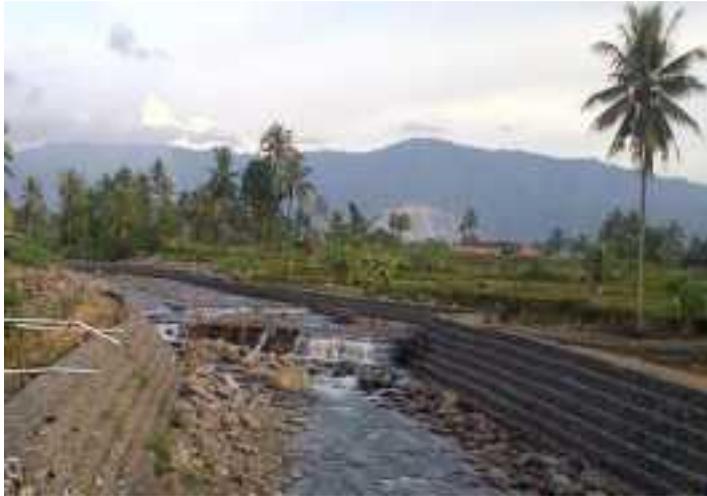
Gambar 1.1 Pembangunan Bronjong Batu Kali pada Tikungan di Sungai Limau Manih, Kecamatan Pauh, Padang

Berangkat dari pembangunan bronjong batu kali pada tikungan di daerah Sungai Limau Manih, Kecamatan Pauh, Padang, Propinsi Sumatera Barat., penulis mencoba mengamati stabilitas bronjong di tikungan dengan memasang bronjong batu kali.
