**TUGAS AKHIR
BIDANG PERANCANGAN DAN KONSTRUKSI MESIN**

**PENGHITUNGAN TEGANGAN YANG BEKERJA
PADA LIVE RING KILN INDARUNG III PT SEMEN
PADANG**

**JURUSAN TEKNIK MESIN
FAKULTAS TEKNIK – UNIVERSITAS ANDALAS
PADANG, 2008**

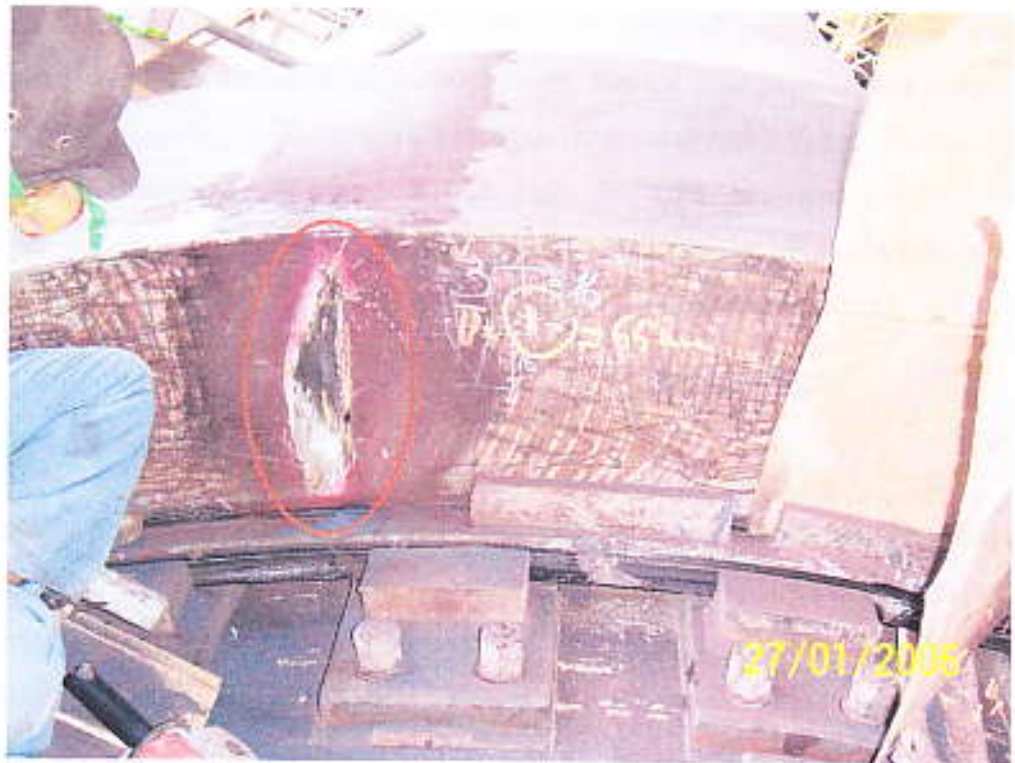
Gambar 1 Retak yang terjadi pada *live ring*

Dalam pengoperasiannya, salah satu kerusakan yang sering terjadi pada *kiln* adalah terjadinya retak pada *live ring*, seperti yang terlihat pada Gambar 1.1. *Live ring* merupakan salah satu komponen *kiln* yang digunakan untuk menumpu *kiln tube* beserta isinya. Solusi pertama yang biasa digunakan di PT Semen Padang adalah dengan menambal bagian yang retak dan selanjutnya untuk mencegah retak menjalar dilakukan penempelan sebuah profil baja di sekitar daerah retak, seperti yang ditunjukkan pada Gambar 1.2. Solusi ini hanya bisa dipakai untuk sementara hingga dilakukan penggantian *live ring*.

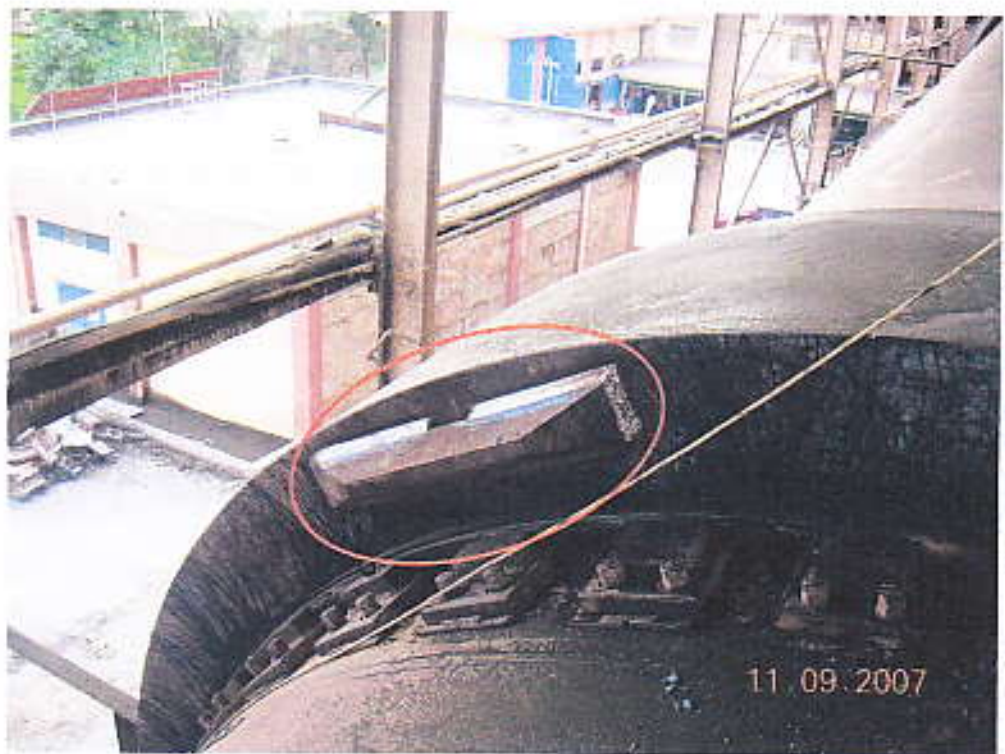
Gambar 2 Profil baja yang ditempel pada *live ring*
